Kaiko-SMU Helix

KÄYTTÖOHJE

Kertakäyttöinen prosessitesti onteloisten instrumenttien steriloinnin valvontaan. Testaa esityhjiöllisen höyryautoklaavin ilmanpoisto- ja höyryntunkeutumiskykyä.

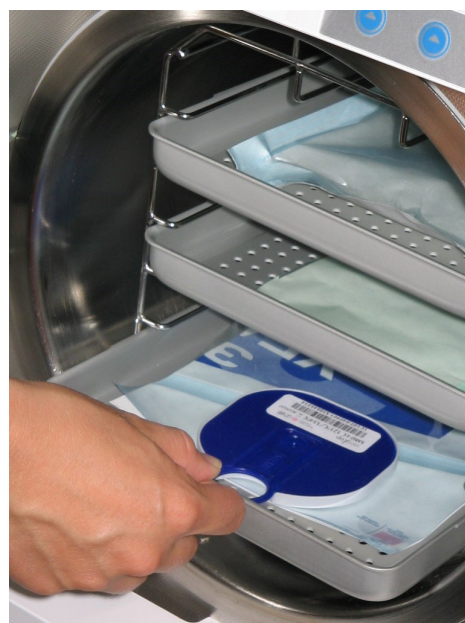
Poista testilaitte kammioista mahdollisimman pian ohjelman päätyttyä ja irrota testilaitteen sinisen kannen läppä vetokahvaa käyttäen. Huomioi, että testilaitte saattaa olla kuuma heti ajon jälkeen.

Irrota läppä raottamalla ensin sen toista reunaa varovaisesti ja sitten toista reunaa.

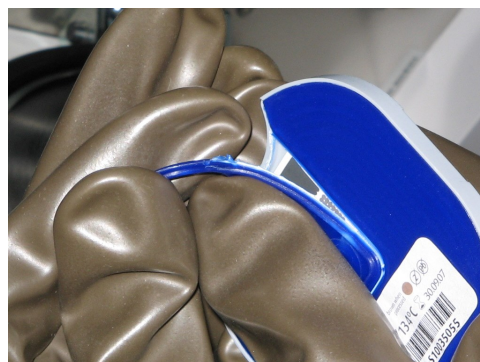
Tulkitse tulos testiliuskasta.
